Bài viết này là câu chuyện thực địa về cách nhận diện, đo đạc, khoanh vùng và xử lý hiện tượng tấm pin nóng lên bất thường, theo kiểu làm nghề ngoài nắng, không phải theo sách vở.

## **Vì sao tấm pin nóng lên: không phải do “nắng nhiều” theo nghĩa đơn giản**

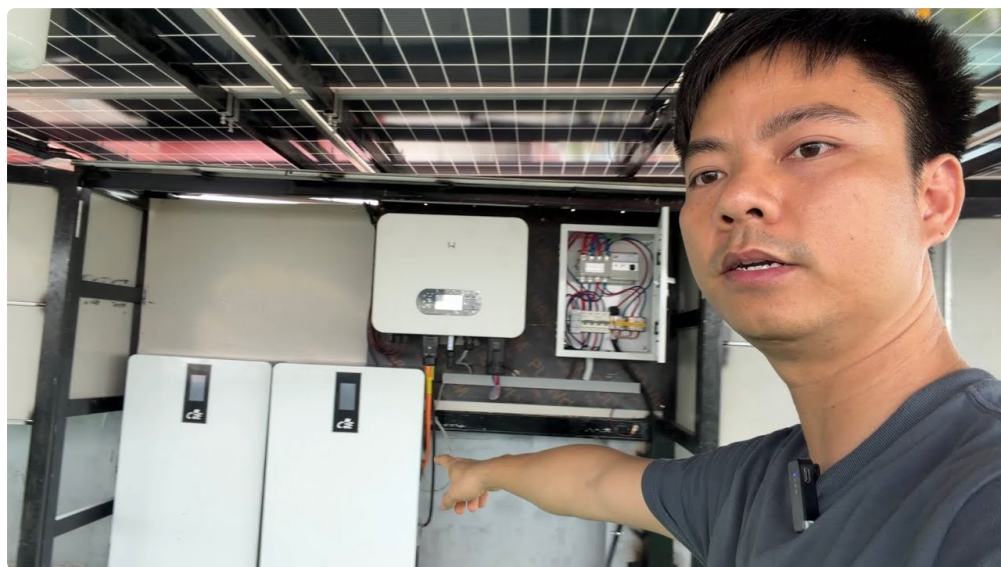
Kết hợp với số đo điện áp string, bạn sẽ có bức tranh rõ. Ví dụ, string có module lỗi thường có điện áp hoặc đường đặc tính lệch. Một số hệ không cho đo trực tiếp dòng string bằng đồng hồ thường, nhưng điện áp string, quan sát inverter báo lỗi, và so sánh giữa các string vẫn giúp khoanh vùng.
